Ю.М. Халимендик, д-р техн. наук, проф.,
Ю.А. ЗаболотнаяГосударственное высшее учебное заведение „Национальный
горный университет“, г. Днепропетровск, Украина,
halimendik_u@nmu.org.uaСОСТОЯНИЕ ГОРНОГО МАССИВА В ЗОНАХ ПОВЫШЕННОГО
ГОРНОГО ДАВЛЕНИЯYu.M. Khalimendik, Dr. Sci. (Tech.), Professor,
Yu.A. ZabolotnayaState Higher Educational Institution "National Mining University",
Dnipropetrovsk, Ukraine,
halimendik_u@nmu.org.ua

ROCK MASSIF STATE IN ZONES WITH INCREASED STRATA PRESSURE

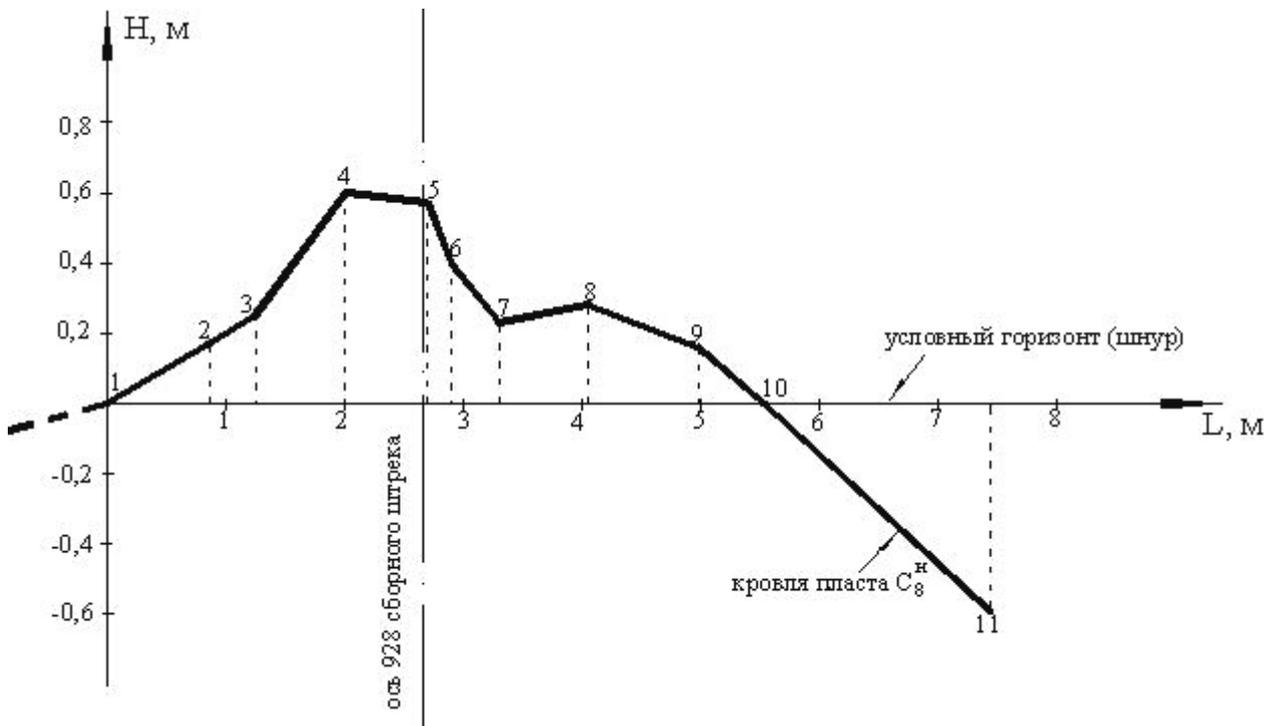
Рис. 2. Профиль кровли пласта c_8^H в нише 854 лавы со стороны 854 сборного штреха

По результатам съемки построен профиль кровли пласта c_8^H в 854 лаве (рис. 2). Он симметричен относительно оси вышележащего 928 сборного штрека. На профиле от точки 1 до точки 10 прослеживается заметное влияние 928 лавы и 928 сборного штрека на угольный пласт c_8^H в виде деформации пласта и нарушения сплошности его кровли (рис. 3).

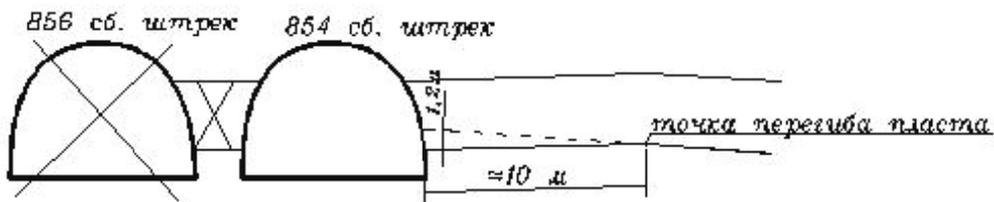
Рис. 4. Перегиб угольного пласта

На расстоянии около 10 м от 854 сборного штрека (зона 3) визуально наблюдается перегиб угольного пласта с явным изменением наклона (рис. 4). Место перегиба пласта сопровождается нарушением (рис.5). Оно образовалось в результате влияния 856 лавы и имеет смещение 0,01 м. К почве пласта смещение трещины увеличивается до 0,02 м. Техногенное смещение сопровождается раскрытые кливажные трещины в большом количестве.

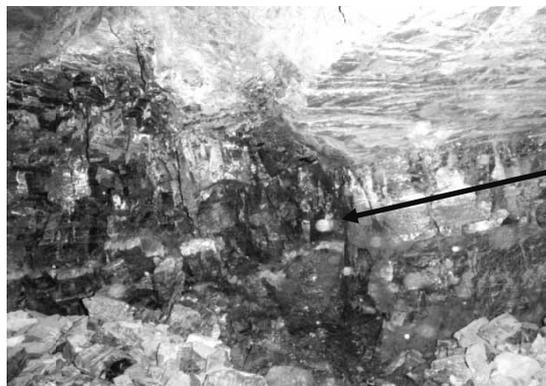
Рис. 5. Техногенное нарушение в 854 лаве

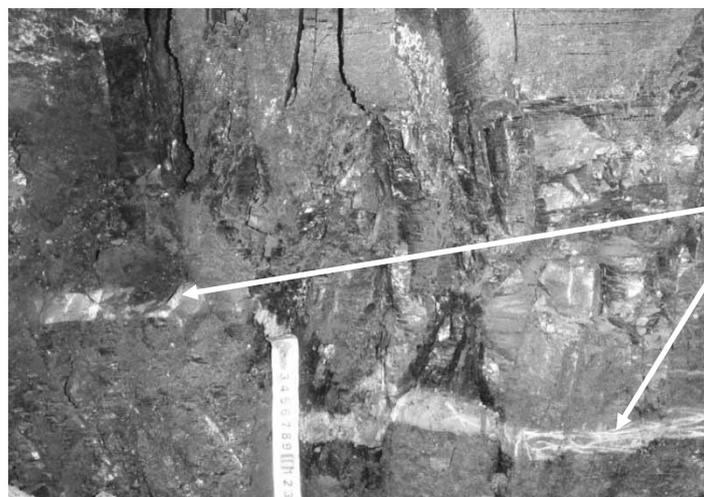
На расстоянии 12,3 м от 854 сборного штрека обнаружено техногенное разрывное нарушение с амплитудой 9 см (рис. 6). Смещение в вертикальной

плоскости хорошо просматривается по маркирующему слою, который представлен известняком.

Рис. 6. Техногенное разрывное нарушение

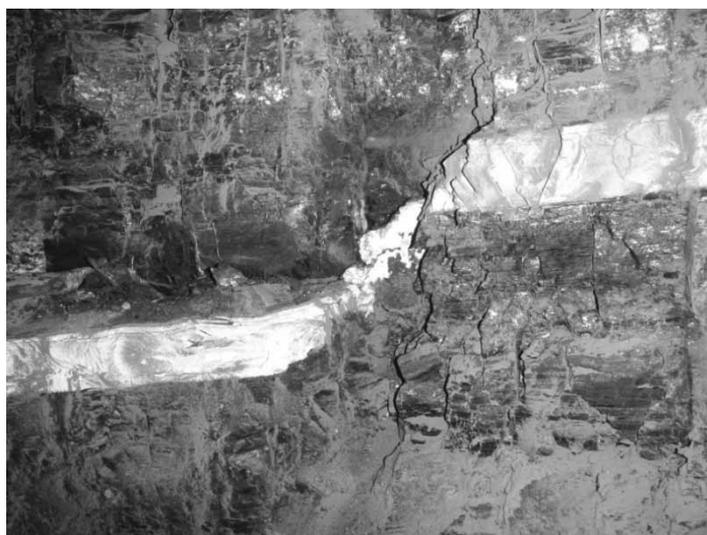
В зоне 2 обнаружены идентичные смещения, образованные в результате действия 928 лавы (рис. 7).

Техногенное нарушение, зафиксированное на расстоянии 62 м от 854 сборного штрека с углом встречи 5–10°.

Рис. 7. Техногенное разрывное нарушение в зоне 2

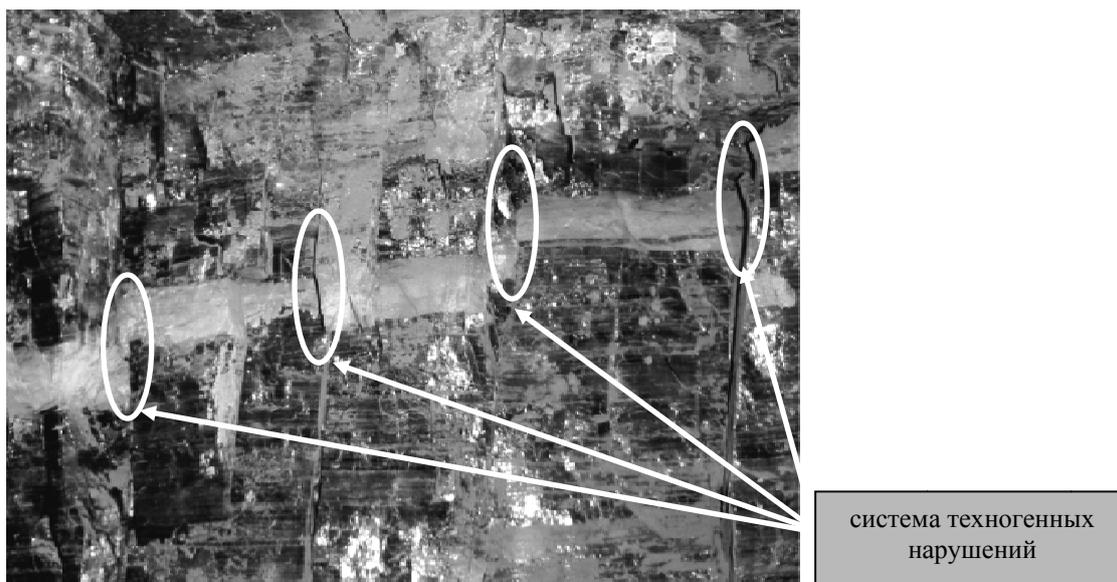
Количество разрывных нарушений в забое лавы уменьшается по мере удаления от 854 сборного штрека. На расстоянии около 2 м от 854 бортового штрека (зона 1) наблюдается система техногенных нарушений (рис. 8). Также в зоне 2 (рис. 1) на расстоянии около 7 м от 854 бортового штрека прослеживается техногенное нарушение в виде грабена.

Рис. 8. Система техногенних порушень
