Ю.М. Халимендик, д-р техн. наук, проф.,
Ю.А. ЗаболотнаяГосударственное высшее учебное заведение „Национальный
горный университет“, г. Днепропетровск, Украина,
halimendik_u@nmu.org.uaСОСТОЯНИЕ ГОРНОГО МАССИВА В ЗОНАХ ПОВЫШЕННОГО
ГОРНОГО ДАВЛЕНИЯYu.M. Khalimendik, Dr. Sci. (Tech.), Professor,
Yu.A. ZabolotnayaState Higher Educational Institution "National Mining University",
Dnipropetrovsk, Ukraine,
halimendik_u@nmu.org.ua

ROCK MASSIF STATE IN ZONES WITH INCREASED STRATA PRESSURE

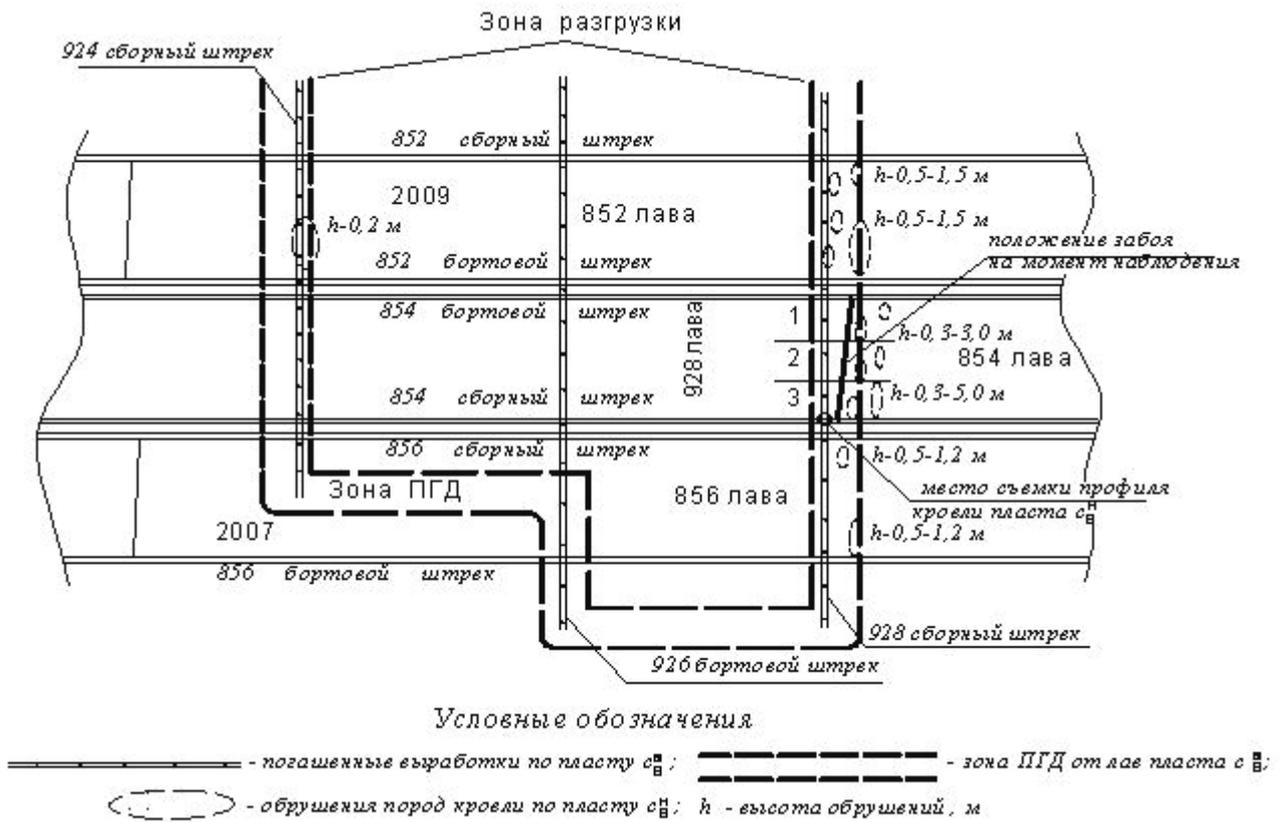
Рис. 1. Расположение зоны ПГД

Сотрудниками кафедры маркшейдерии НГУ проведено обследование 854 лавы (рис.1), очистные работы в которой на дату обследования велись в зоне ПГД от краевой части массива со стороны 928 сборного штрека пласта c_8^B , выполнена съемка кровли пласта c_8^H в нише 854 лавы. Методика обследования и съемки в данном случае принимались следующие:

Особенностью забоя 854 лавы является наличие множества техногенных трещин и нарушений залегания угольного пласта и пород в виде сбросов, взбросов, грабенов с амплитудой до 0,15 м. Эти нарушения зафиксированы по всей длине лавы. Причиной их образования является действие опорного давления, которое возникает при ведении очистных работ в ранее отработанных соседних лавах и в зонах ПГД от верхнего пласта. На рис. 1 схематично выделено три зоны: 1 зона – техногенные нарушения образованы от влияния 852 и 928 лав; 2 зона – причиной образования техногенной нарушенности является опорное давление в 928 лаве; 3 зона – появлению нарушений
